## Museo Paleocristiano di Aquileia

Adeguamento e miglioramento funzionale, consolidamento strutturale, ampliamento degli spazi espositivi con creazione di servizi e depositi, abbattimento barriere architettoniche

## PROGETTO ESECUTIVO

NUMERO	ELABORATO	DATA
<b>01</b>	<b>RELAZIONE GENERALE</b>	12/2025
CODICE		ARCHIVIO 05_MPA_SCH.pdf
<b>A.01</b>		REV. 01

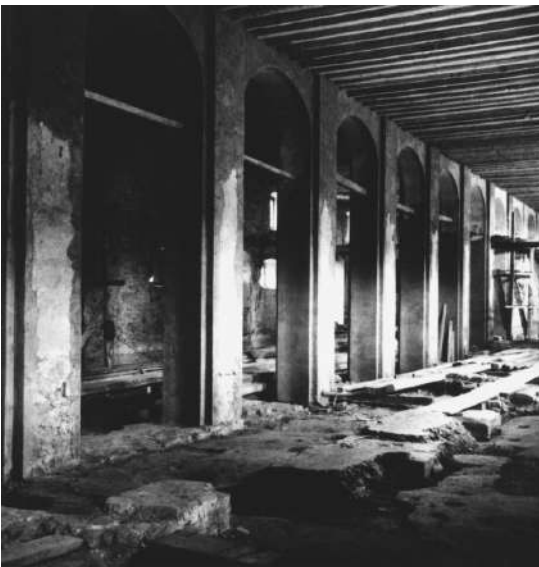
*foto2\_ il muro di spina demolito nel 1959*

Si è tuttavia conservata la struttura bipartita che caratterizzava il "folador", demolita nel 1959 nelle altre parti del complesso per ritrovare la spazialità della basilica.

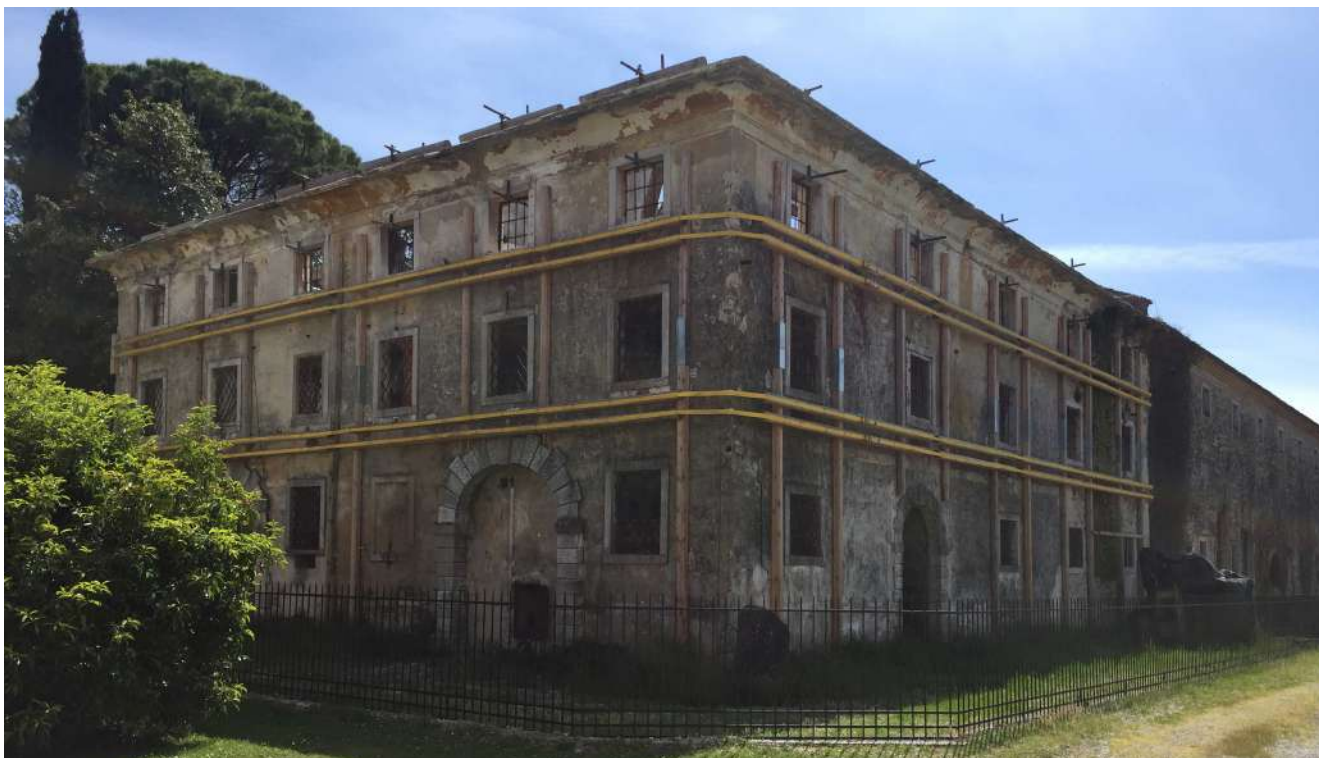
9\_le facciate est e nord

In confronto con l'ala ovest, affacciata sulla piazza, l'ala orientale presenta un carattere più dimesso e modesto, pur essendo dotata della stessa volumetria e definita dalla stessa sequenza di tre ordini di finestre ordinatamente allineate, terminata dallo stesso cornicione di aggetto importante. Mancano il basamento, le lesene e i marcapiani in pietra Orsera che nobilitano la facciata principale del museo.

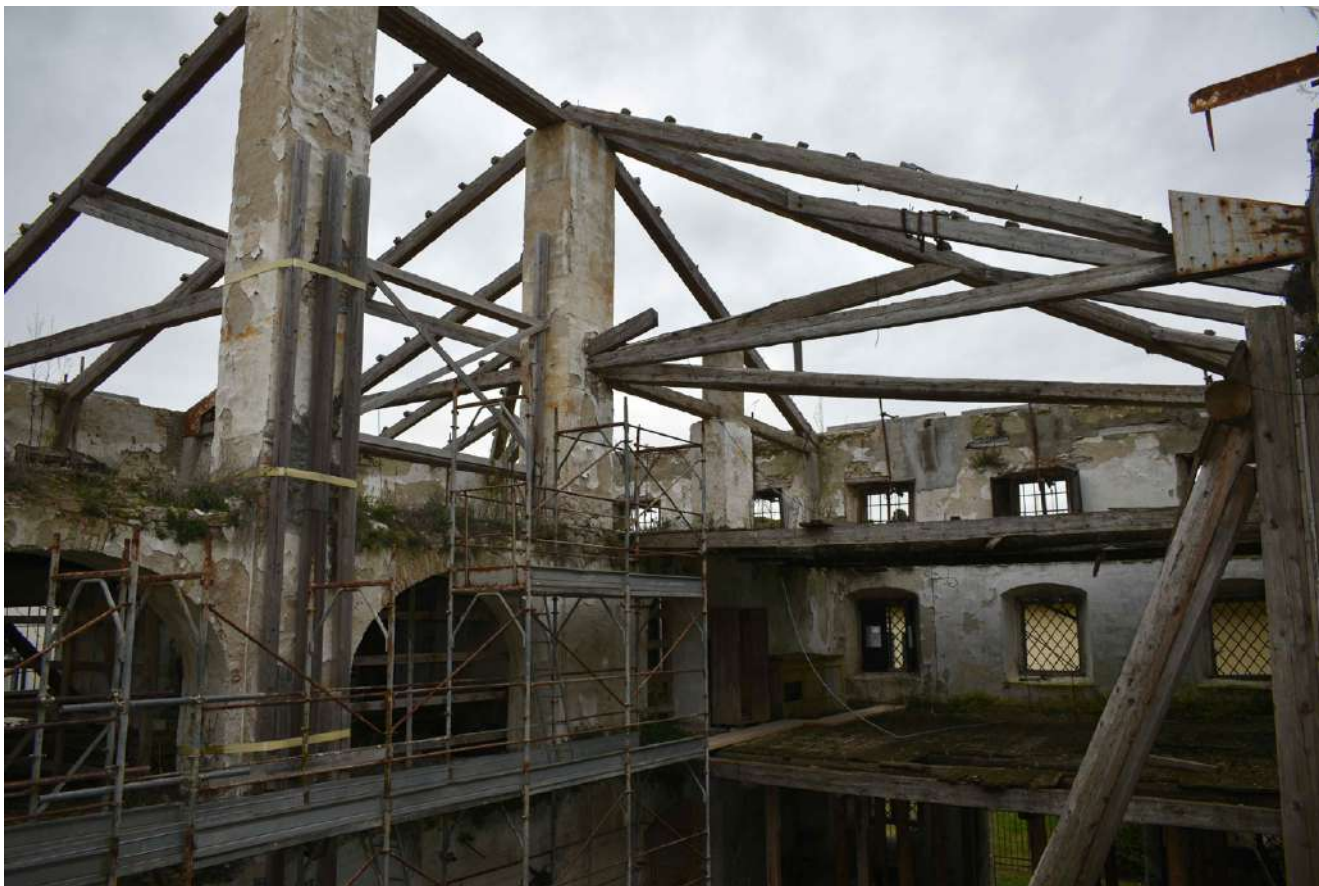
La massa del muro centrale di spina, su cui appoggiano i due solai lignei che definiscono i tre livelli dell'edificio, si riduce progressivamente verso l'alto: forato al piano terra da minime aperture che riprendono la dimensione delle finestre, al primo livello il muro si alleggerisce in una sequenza di quattro tozze arcate, per ridursi a quattro alti ma massicci pilastri al secondo livello, nell'ampio sottotetto.

10\_interno dal vano sud, primo piano: il muro centrale di spina, con la sequenza di archi e i pilastri superstiti

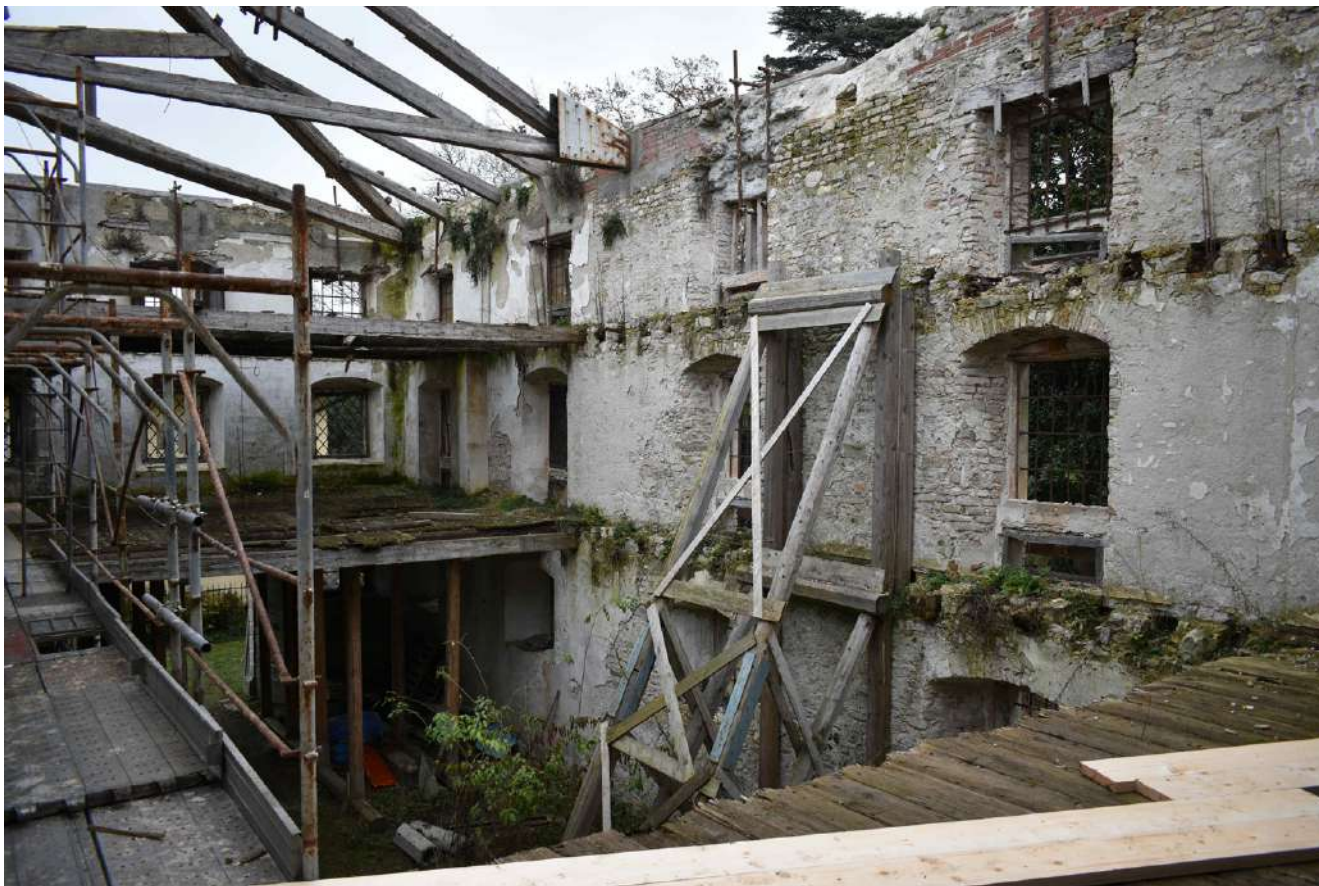
Le facciate sono caratterizzate da un'ordinata sequenza di tre livelli di finestre allineate, quadrate al piano terra e sottotetto, più snelle al 'piano nobile', contornate da cornici squadrate in pietra Orsera di cm 15 di spessore. Al secondo livello del fronte sud sono presenti i soli architravi in pietra, privi cornici. Internamente le finestre sono sagomate da profondi sguinci e da architravi ad arco ribassato, fino ai primi due livelli. Le finestre del sottotetto presentano architravi interni lignei, in gran parte compromessi. Tutte le finestre sono dotate di inferriate in ferro; in tondi Ø 20mm infissi nelle cornici in pietra ai primi due livelli, in piattini chiodati a scacchiera all'ultimo.

11\_Le facciate interne, con la sequenza delle finestre differenti per ciascun piano

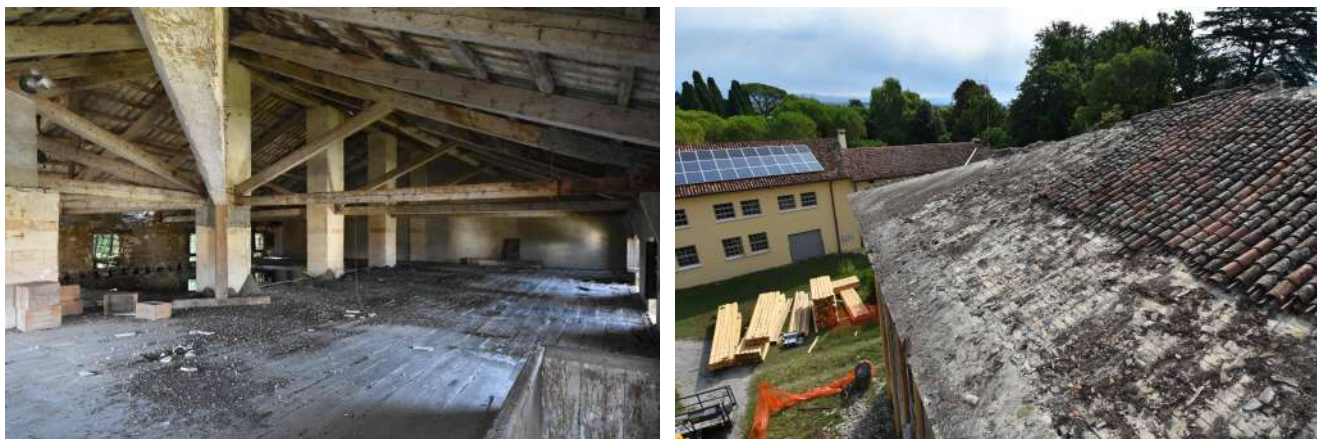
12-13\_la copertura prima dei crolli e delle rimozioni di tavelle e coppi

Nell'agosto 2019 è stata effettuata una puntellazione per la messa in sicurezza delle strutture verticali; buona parte degli orizzontamenti erano già collassati, così come la falda sud della copertura. In seguito sono stati rimossi i coppi e le tavelle dalla falda nord. Attualmente le porzioni dei solai ancora esistenti (grafici dello stato di fatto, tavv. B01-B03) sono costituite da travi e tavolati lignei impregnati d'acqua e non recuperabili, al pari delle poche rimanenze dell'orditura primaria della copertura.

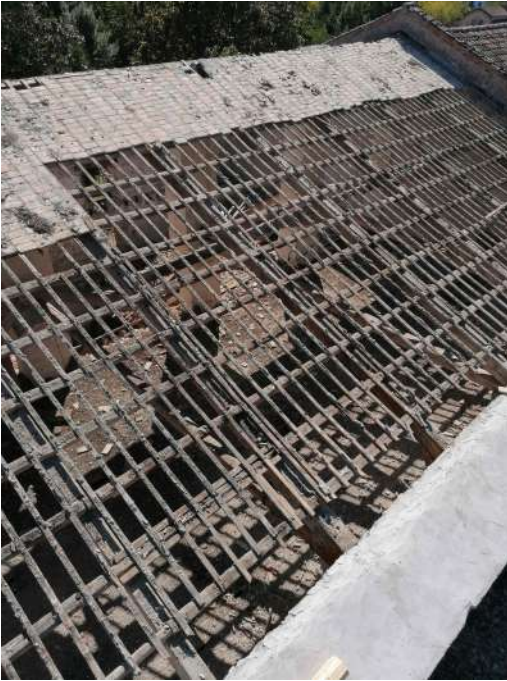
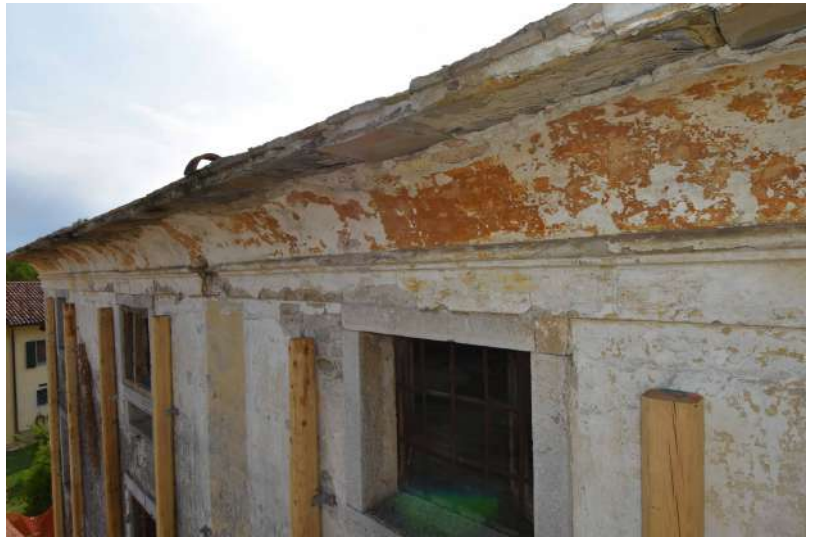
14-15\_orditura secondaria di copertura prima della rimozione e messa in sicurezza del cornicione; il cornicione ora

Il cornicione è stato messo parzialmente in sicurezza dalle puntellazioni e da una protezione sommitale di sacrificio, ma risulta in molti tratti privo della finitura (fronte sud) o lacunoso. Gli intonaci esterni presentano vaste lacune, in particolare nella facciata sud (quasi del tutto stonacata) e nel tratto ovest di quella nord; continuano a essere soggetti a distacchi, a causa della loro magrezza, friabilità e scarsa adesione alla muratura, in particolare al piede. Sul fronte nord si manifestano importanti fenomeni di croste nere e muffe.

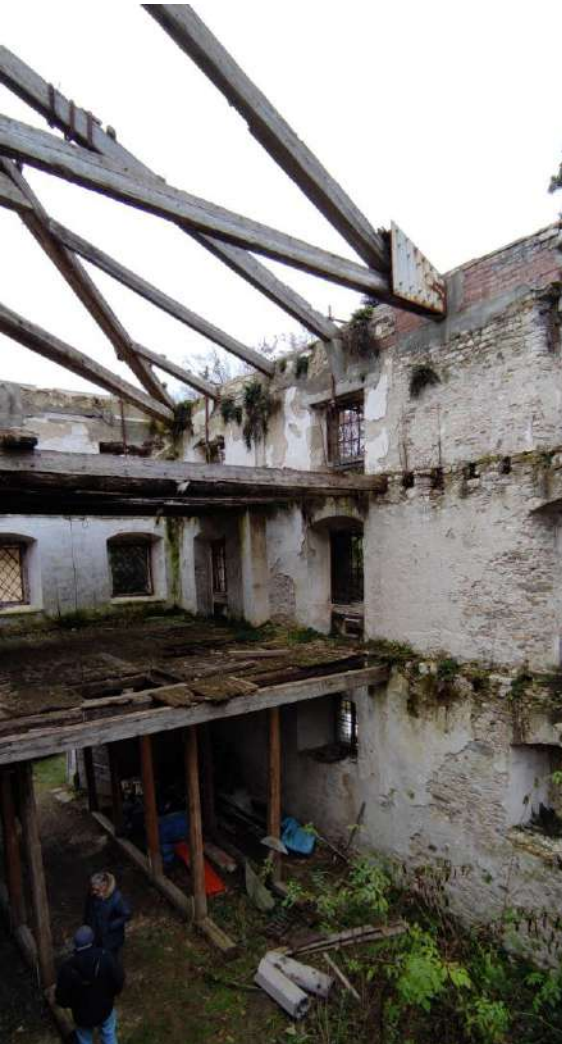
16\_interno dello spigolo sud-est nello stato attuale

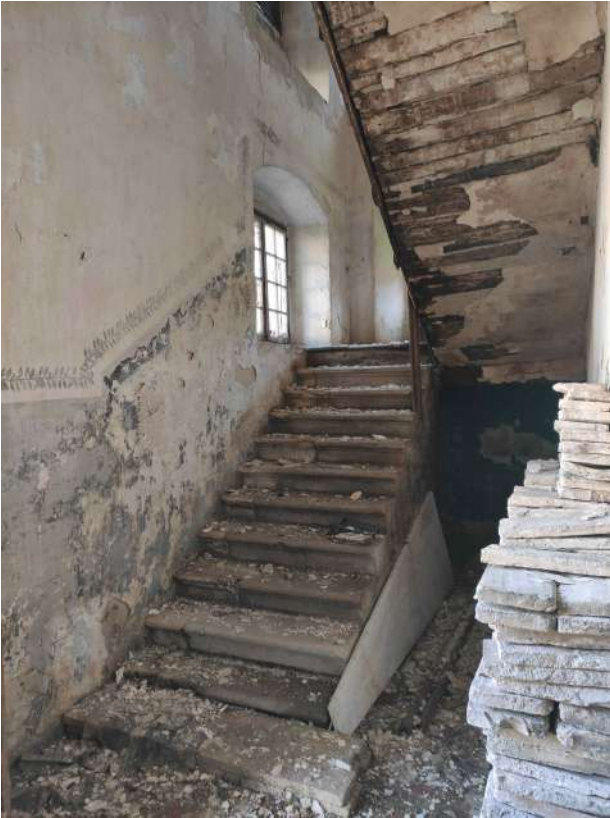
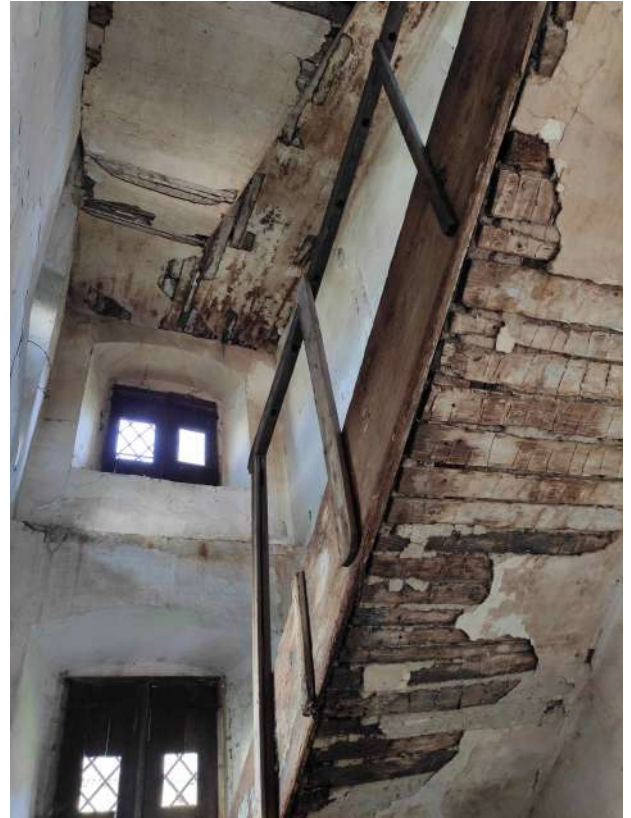
18-19\_ il vano scala nello stato attuale

Dei serramenti lignei sussistono pochi frammenti. La scala lignea, impregnata di acqua, è soggetta a marciume e inagibile; la prima rampa, lapidea, è costituita da gradini fortemente fessurati e deformati.

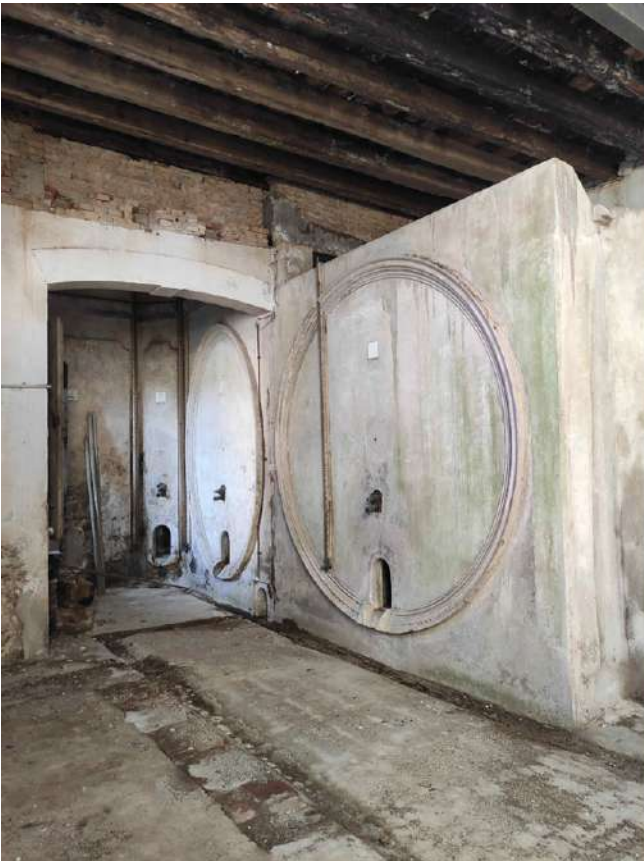
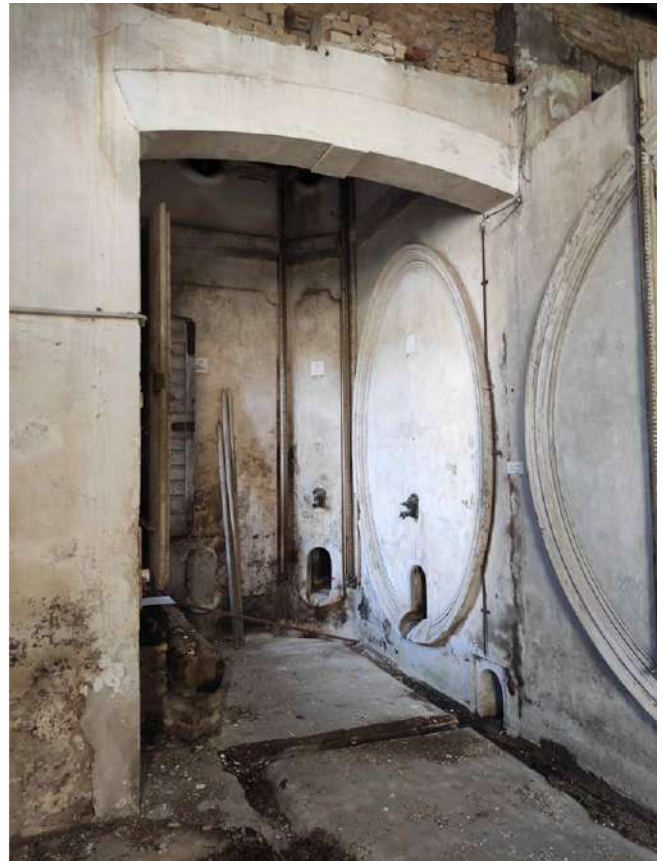
20-21\_ le cisterne in cemento presenti nel vano nord del piano terra, di cui si prevede la conservazione

Mentre il vano del piano terra affacciato a sud è posto alla quota del piano campagna, quello a nord, tranne che per la porzione di ingresso su cui si attesta il vano scala, è ribassato di circa 110cm. In quest'ultimo locale sono conservate 4 cisterne in cemento, sigillate con rivestimento interno in piastrelle vetrificate.

Le cisterne in cemento al piano terra sembrano risultare in buono stato di conservazione.

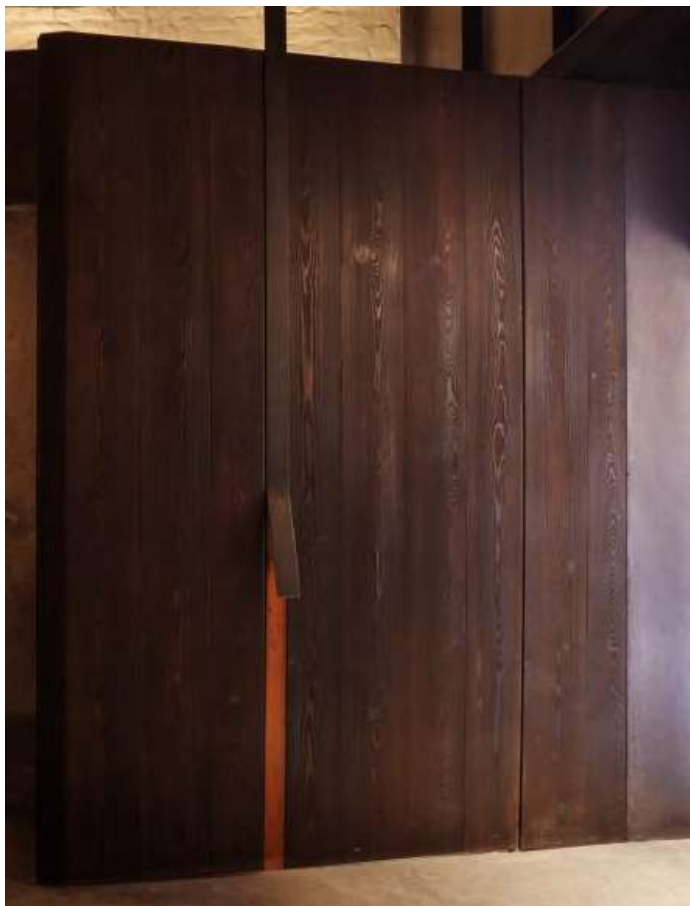
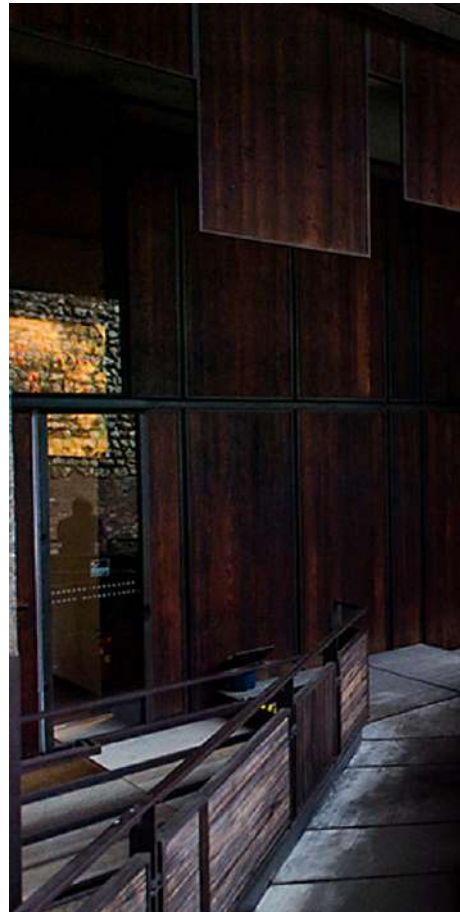
Il portone del futuro deposito, nella parte meridionale della facciata est, è previsto a due ante con

apertura verso l'interno. Il terzo portone rappresenta in realtà il rivestimento ligneo del varco tamponato della facciata est, simmetrico al portone del deposito, come previsto dal progetto di fattibilità.

29\_ esempi di legno di conifera con finitura 'bruciata' presso il Museo di Castelvecchio a Verona

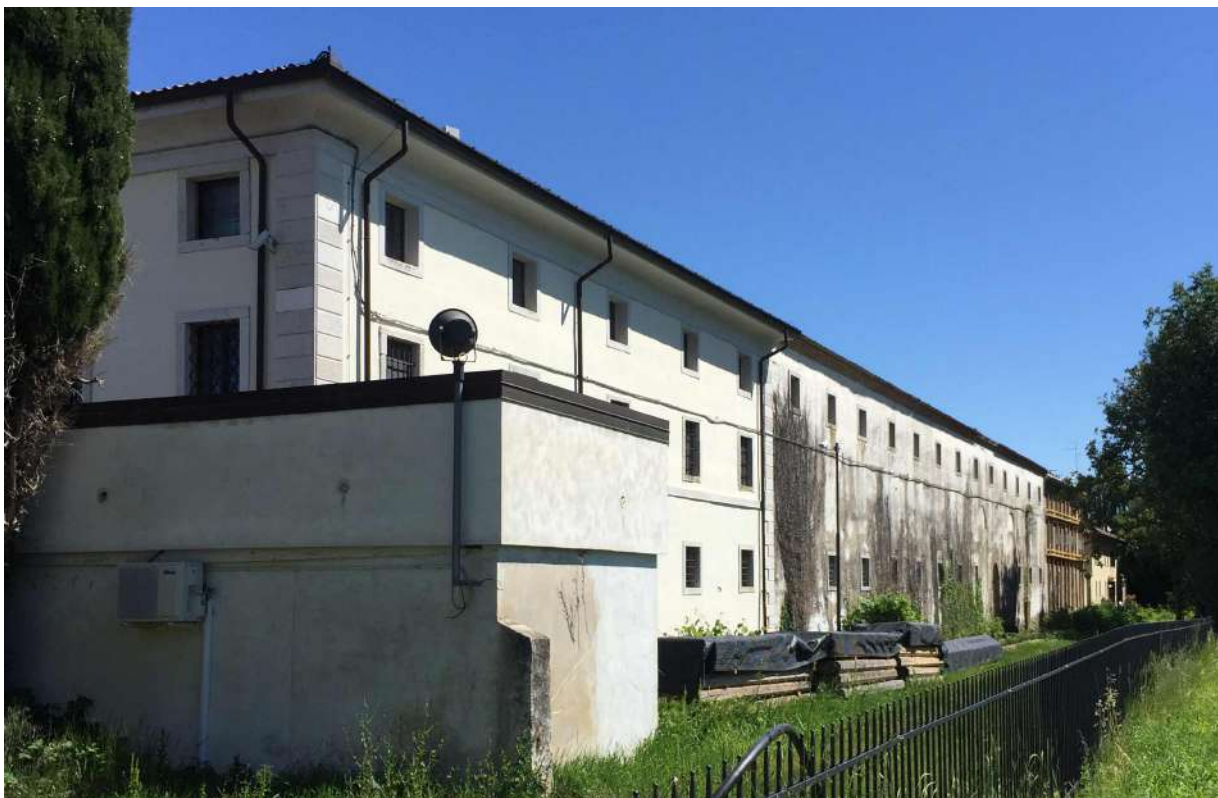
L'accesso al cantiere è previsto da Piazza Pirano, dal cancello carraio posto sul lato meridionale della facciata principale del museo, largo circa m 3,5. Il percorso per accedere all'area di cantiere, di lunghezza circa m 100, e di larghezza minima circa m 5,50, parallelo alla facciate sud del museo, ha superficie permeabile in manto erboso. Si prevede di installare una recinzione con pannelli verso le unità residenziali confinanti, e di dotare la recinzione esistente verso il Parco Ritter di teli di protezione. I ponteggi esterni saranno installati per tutta la durata del cantiere; quelli interni limitatamente alla fase iniziale di consolidamento delle murature; una volta realizzati i solai, internamente si prevede l'uso di trabattelli.

30\_percorso di accesso al cantiere, lungo la facciata meridionale del complesso museale
